Innenraum Gondel Windkraftwerk

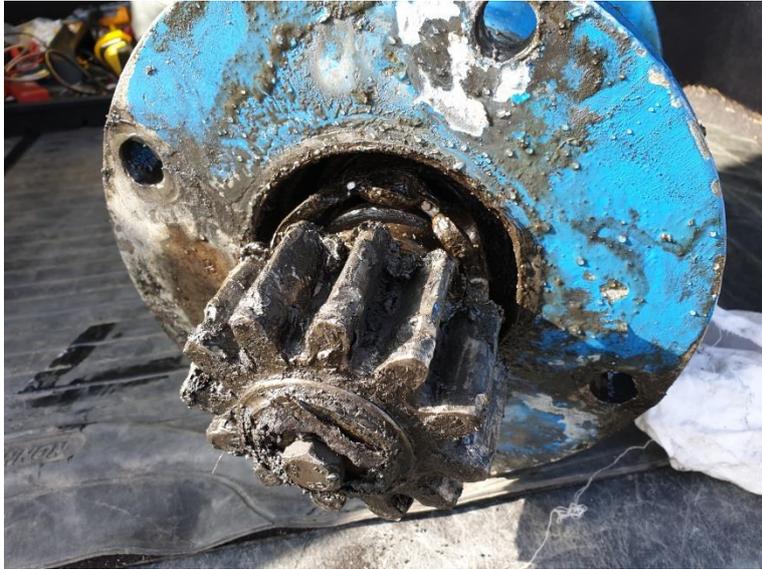
Unteres Lager gebrochen, Drehantriebswelle

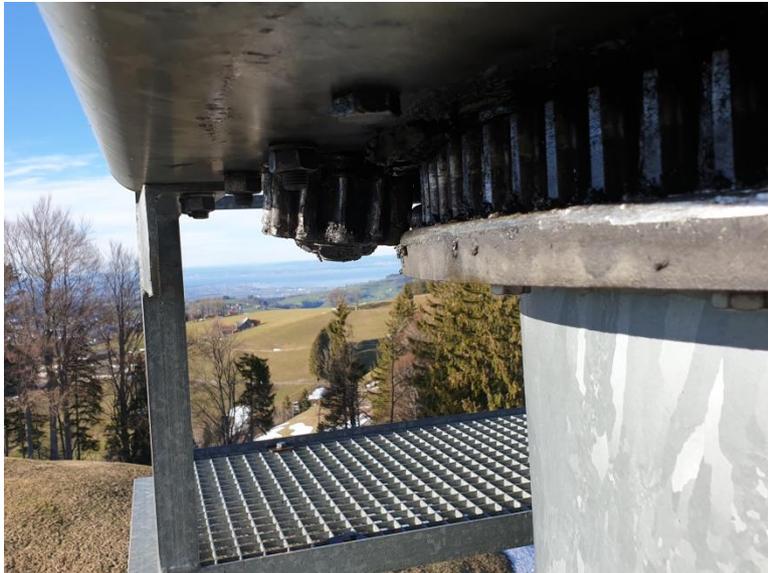
Zahnrad läuft auf Flansch

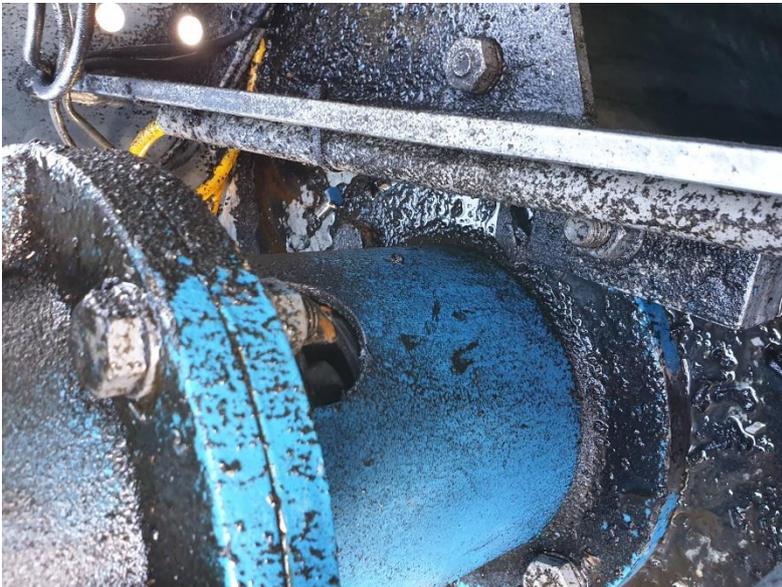
Beschädigtes Schneckengetriebe

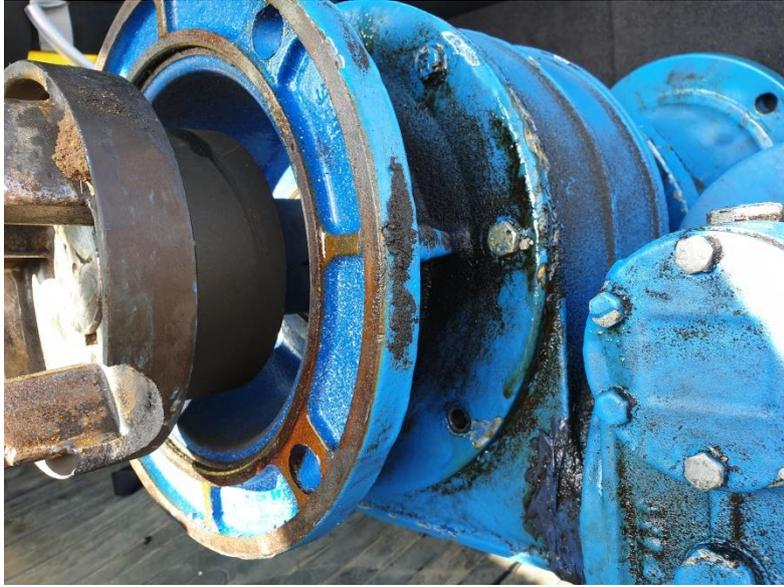
Kupplungsstück gebrochen, oben Schrauben herausgefallen

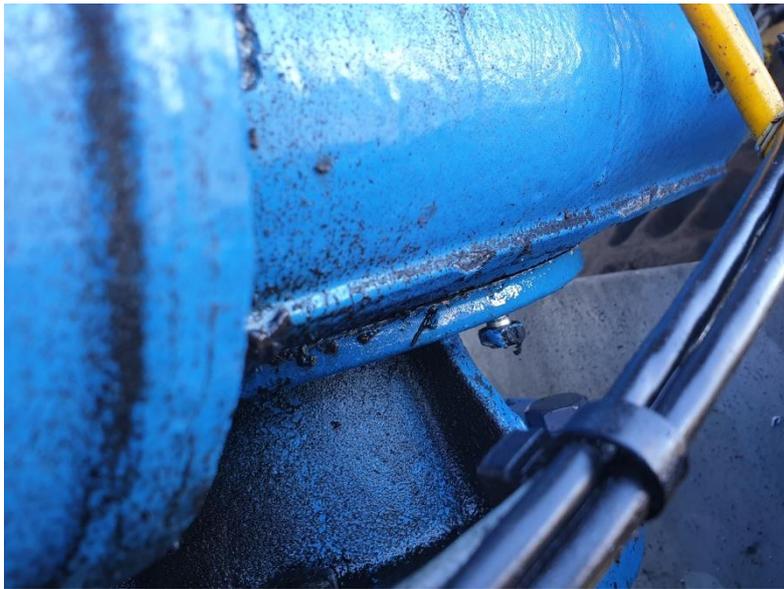
Lose Schrauben unten an Schneckengetriebe

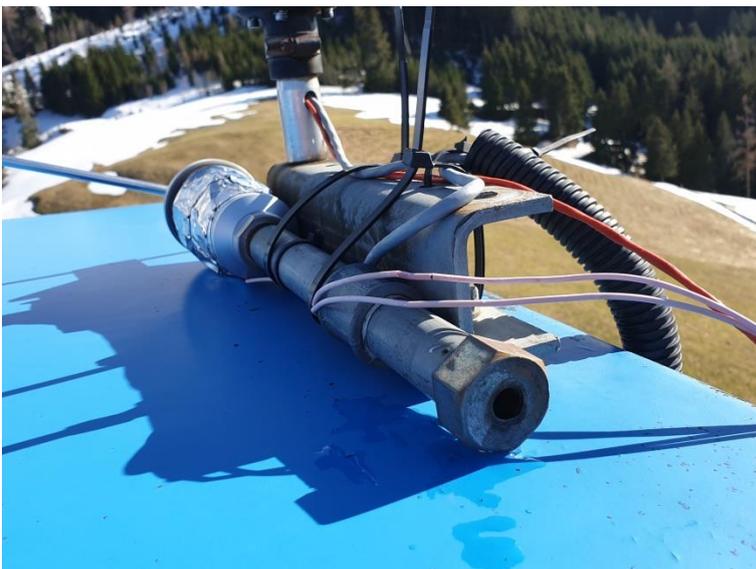
Windrichtungsgeber prov. Fixiert, hing vorher am Kabel
